Zur limnologischen Situation des Dümmer
- Dümmerforum I am 27.06.19 -

Limnologe Hans-Heinrich Schuster

NLWKN
Seenkompetenzzentrum

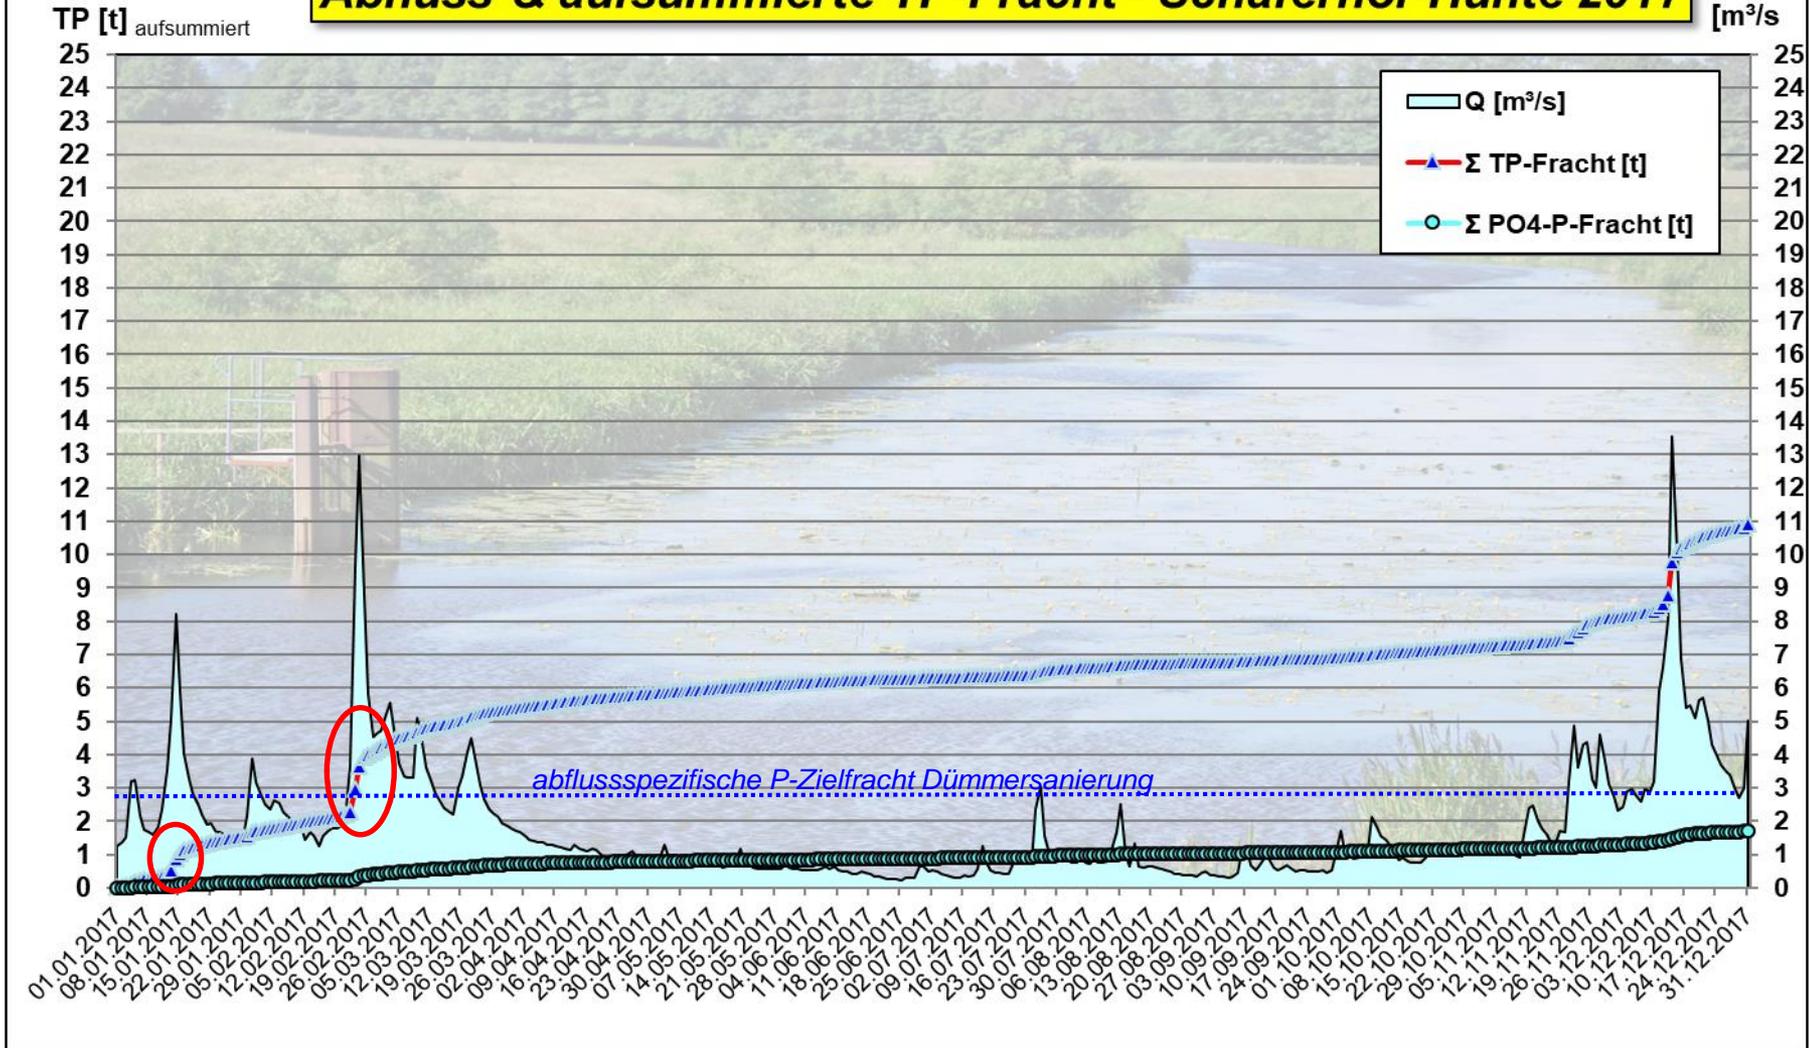
Ablfluss & aufsummierte TP-Fracht - Schäferhof-Hunte 2017

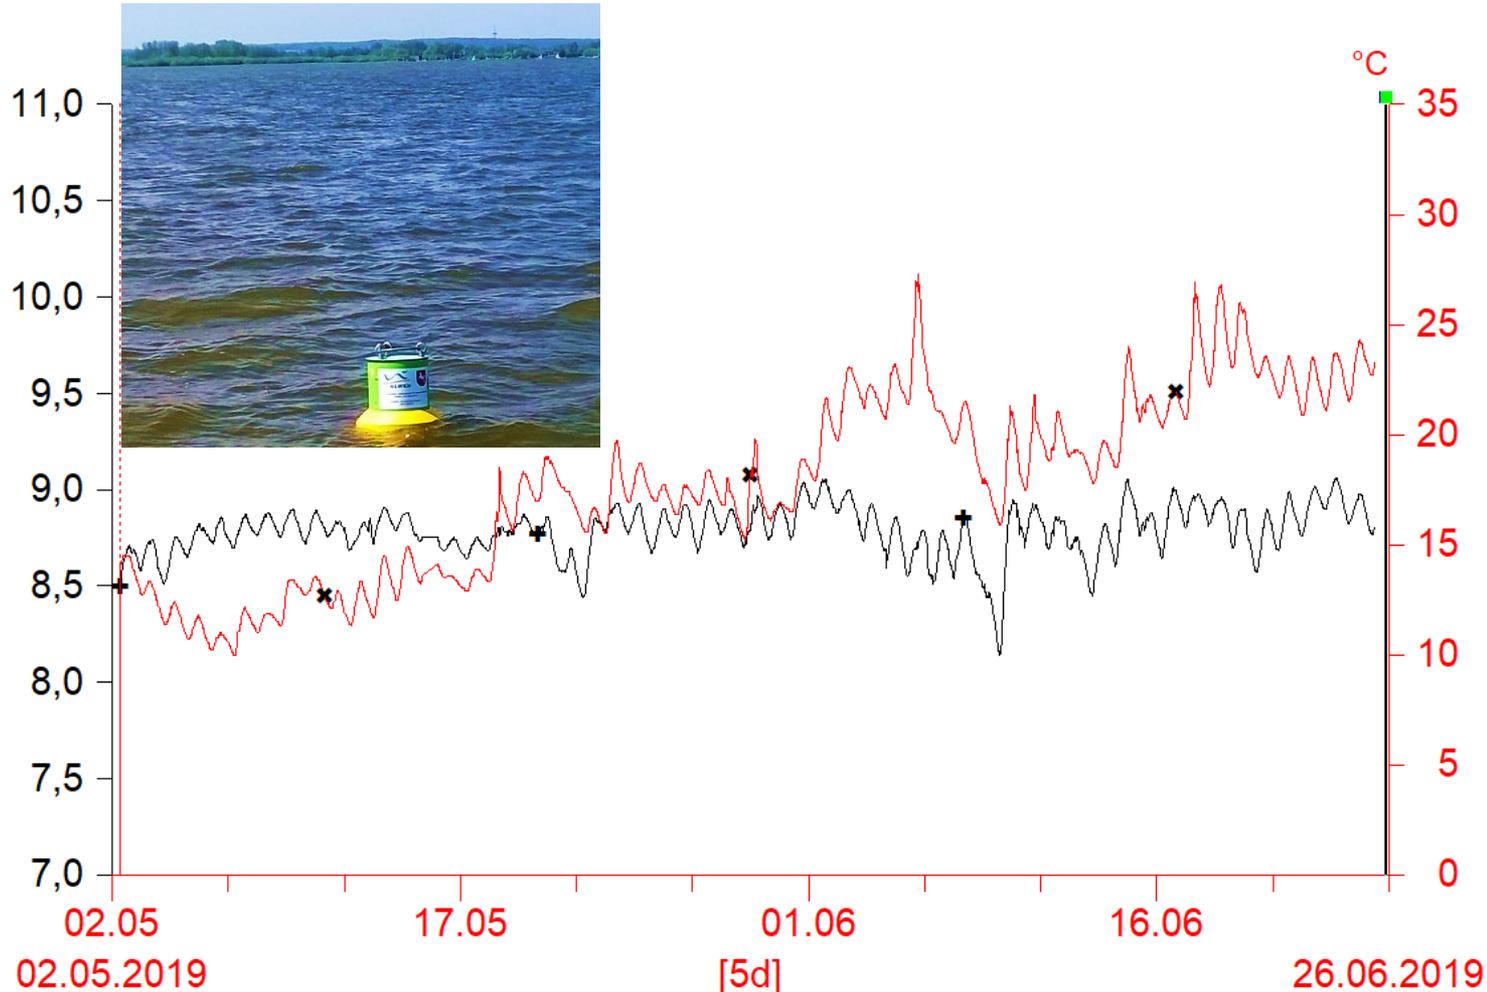
- + Messboje Dümmer/pH-Messung
- * Messboje Dümmer/Wassertemperatur [°C]

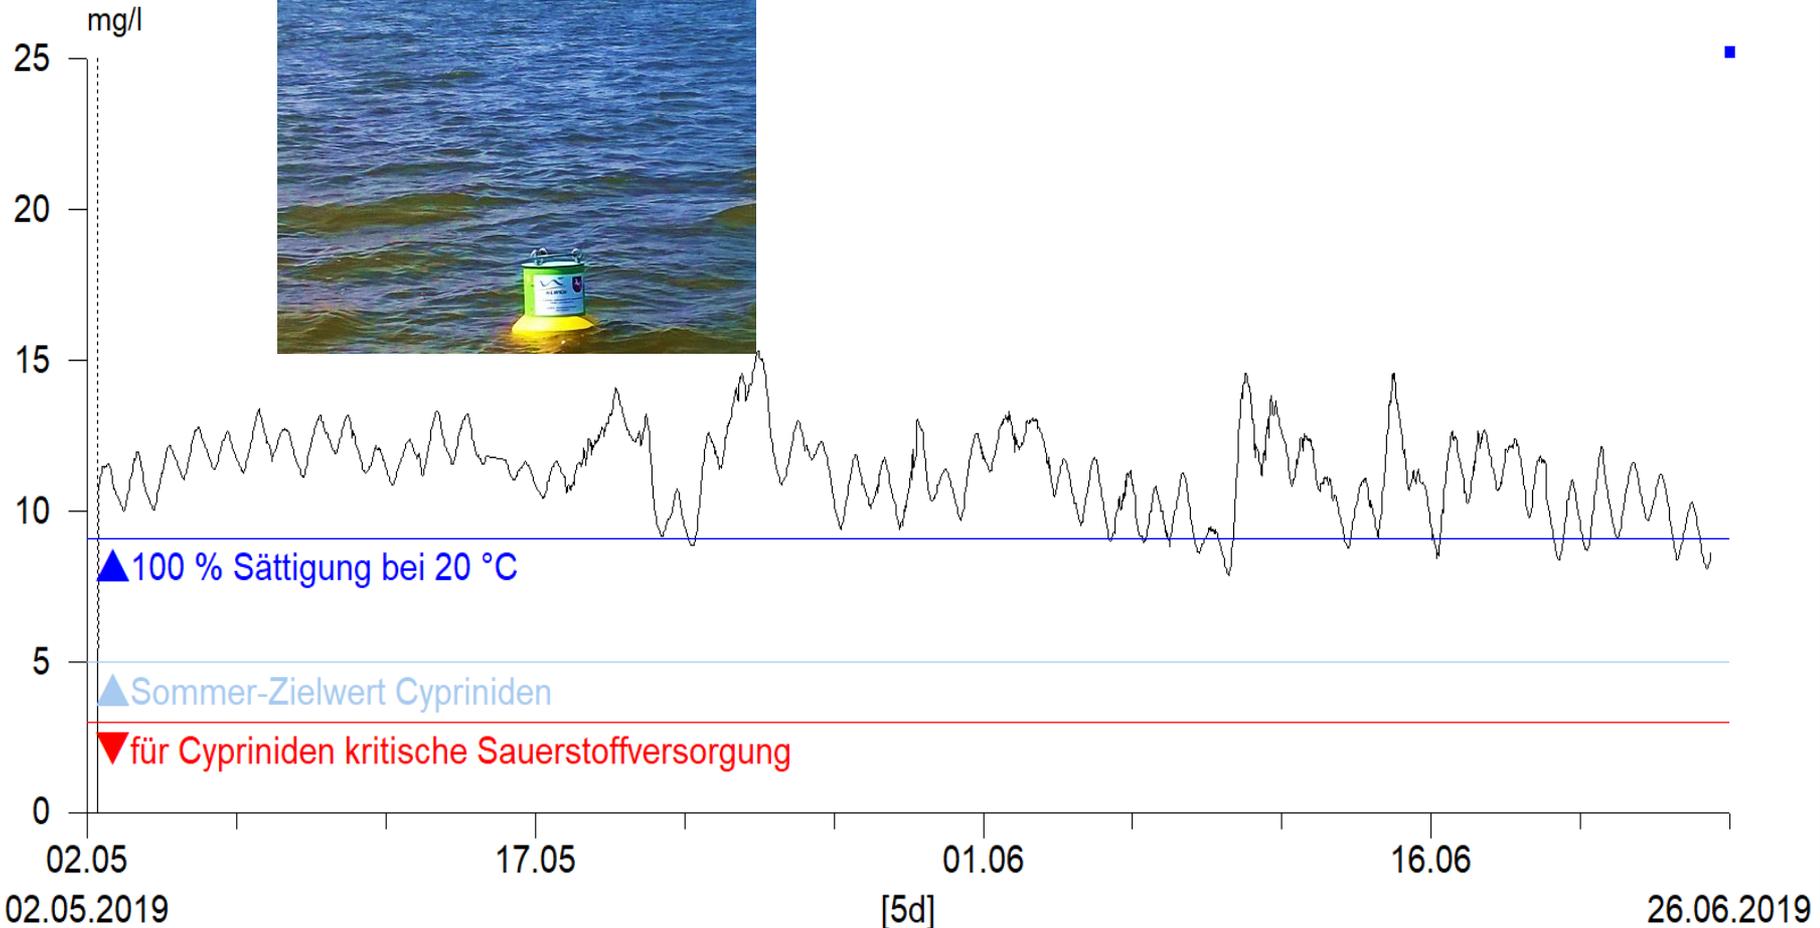
Gebiet: Dümmer Monitoring
Einzelwerte

Messboje Dümmer
O₂-Messung [mg/l]

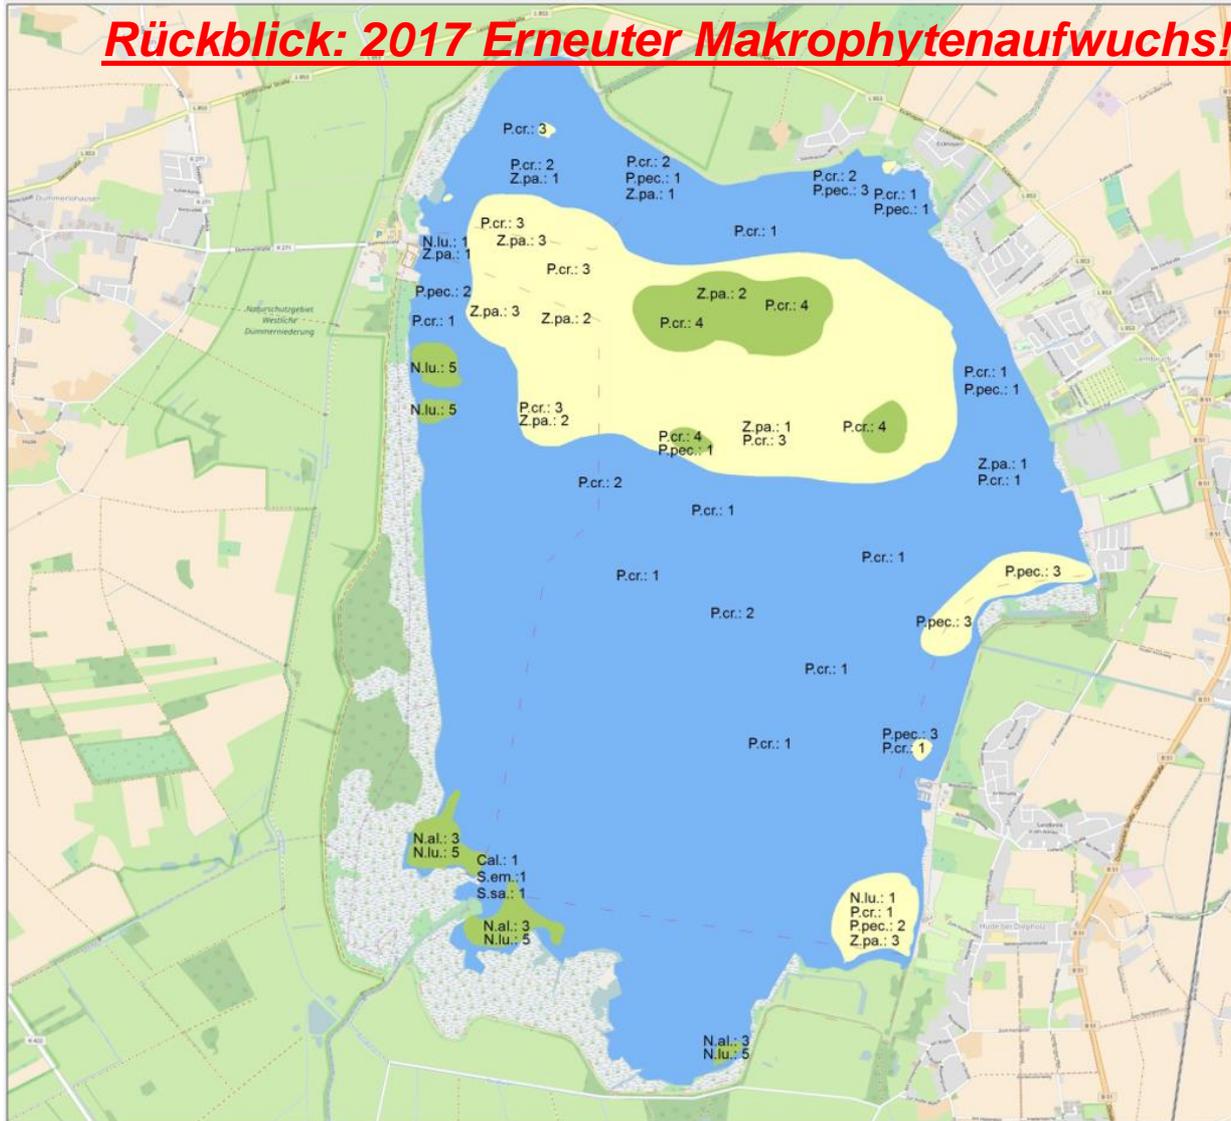
Rückblick: 2017 Erneuter Makrophytenaufwuchs!

Pflanzenverbreitung

- kein oder spärlicher Bewuchs, Ausbildung kleiner Horste möglich
- häufig, 26-50 % Deckung
- massenhaft, 51-100 % Deckung

Makrophytenverbreitung im Dümmer See 2017

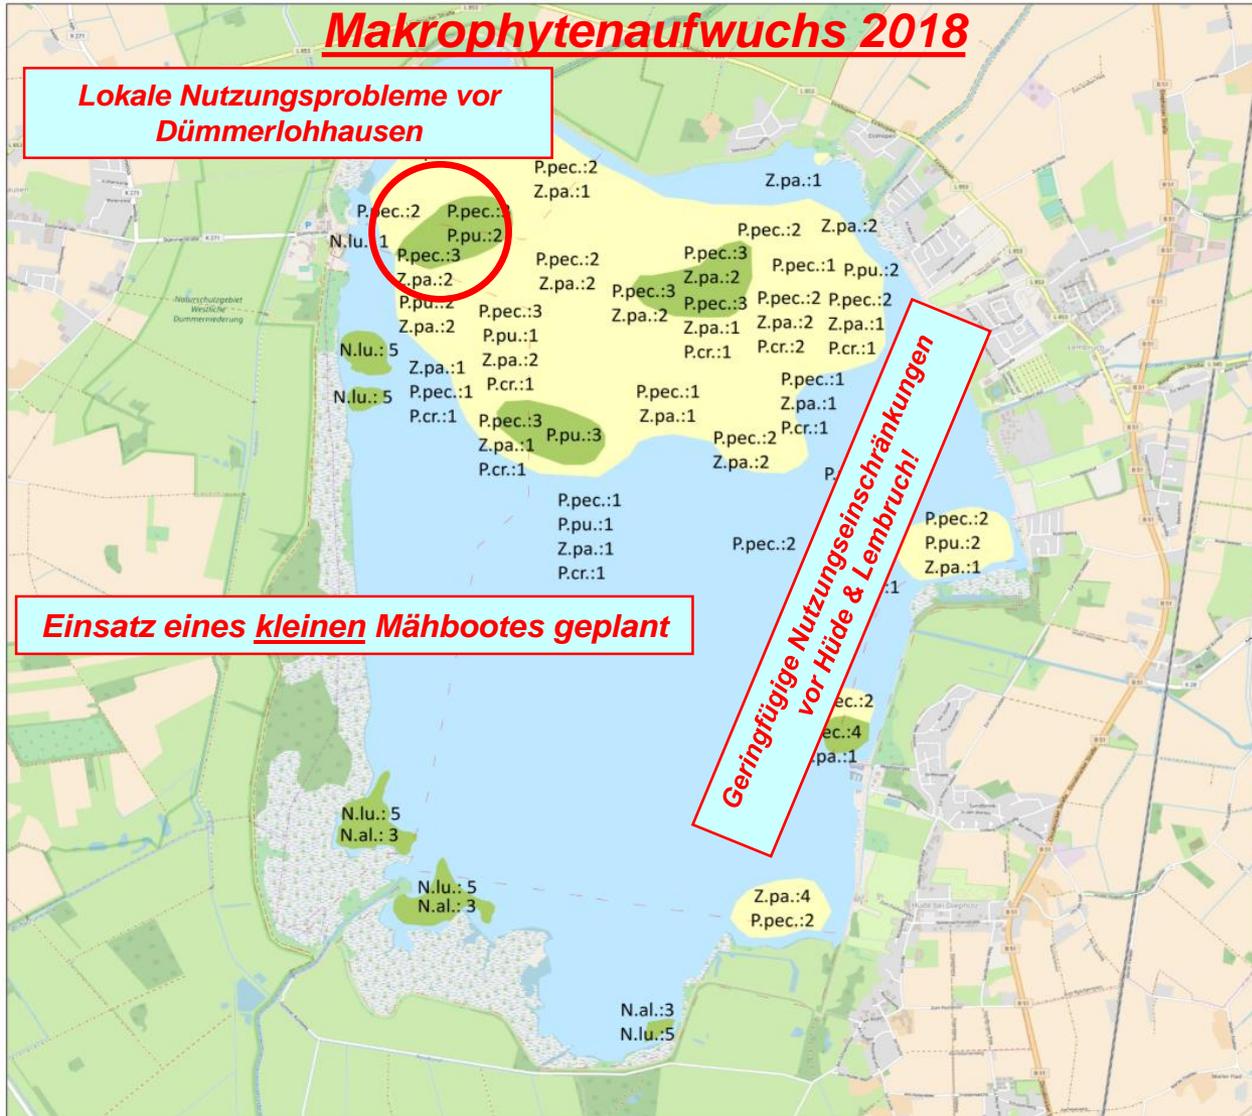
Lokale Nutzungsprobleme vor
Dümmerlohhausen

Einsatz eines kleinen Mähbootes geplant

Geringfügige Nutzungseinschränkungen
vor Hilde & Lembruch!

Makrophytenverbreitung im Dümmer See 2018

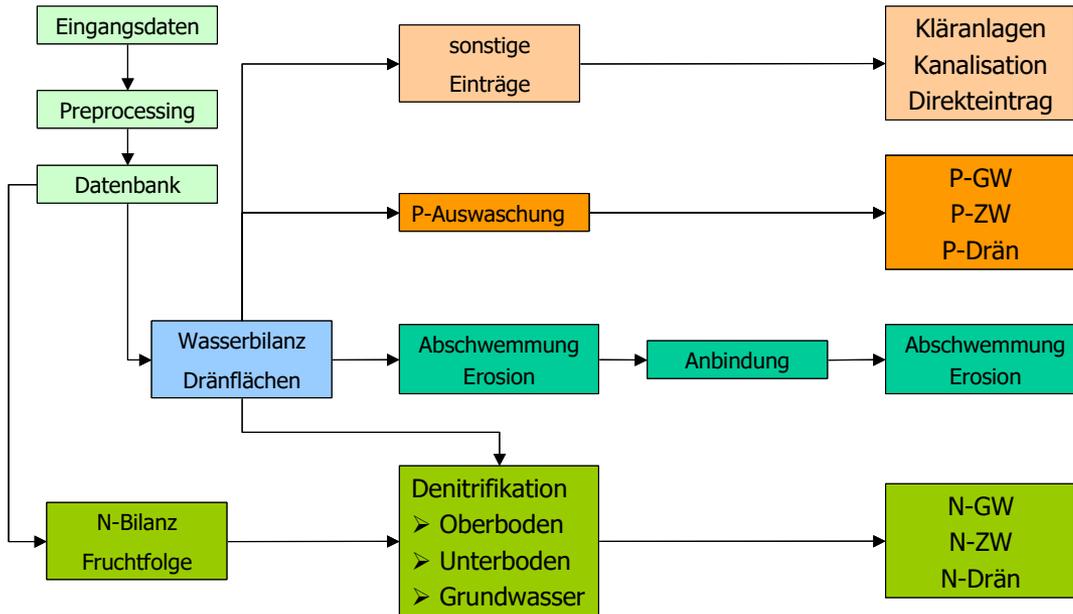
Modellschema: Eintragspfade und wesentliche Berechnungsschritte

Eintragspfade pro LN

Diffuse Eintragspfade:

- *Direkteintrag*
- *Abschwemmung*
- *Erosion*
- *Zwischenabfluss*
- *Dränageabfluss*
- *Grundwasserabfluss*

Punktuelle Eintragspfade:

- *Kläranlagen*
- *Kleinkläranlagen*
- *Kanalisationen*

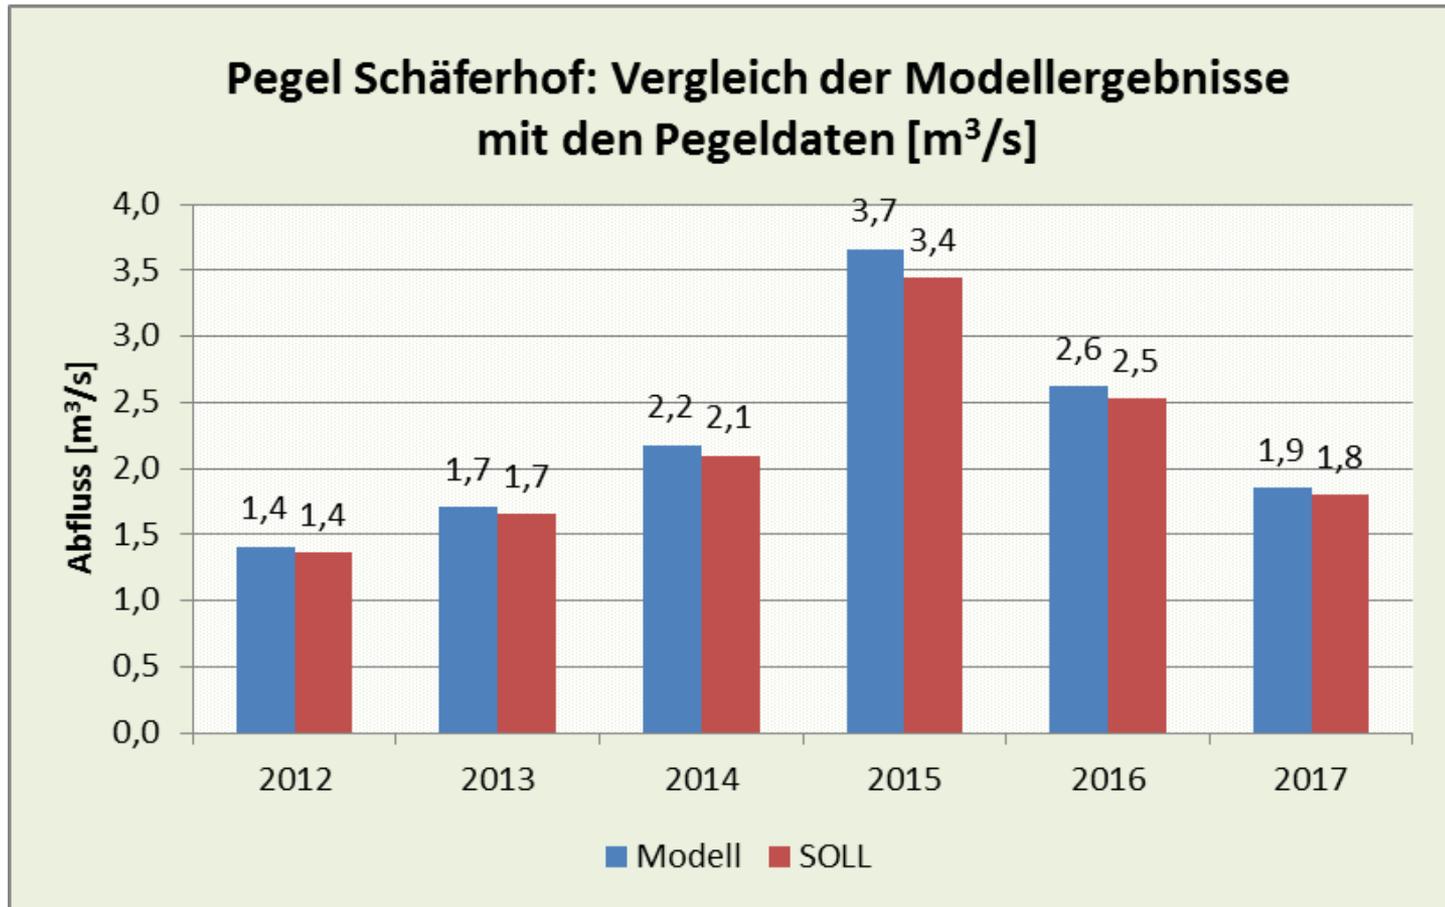
Abweichung

Modell [%]:

➤ **Wasserbilanz hervorragende Übereinstimmung**

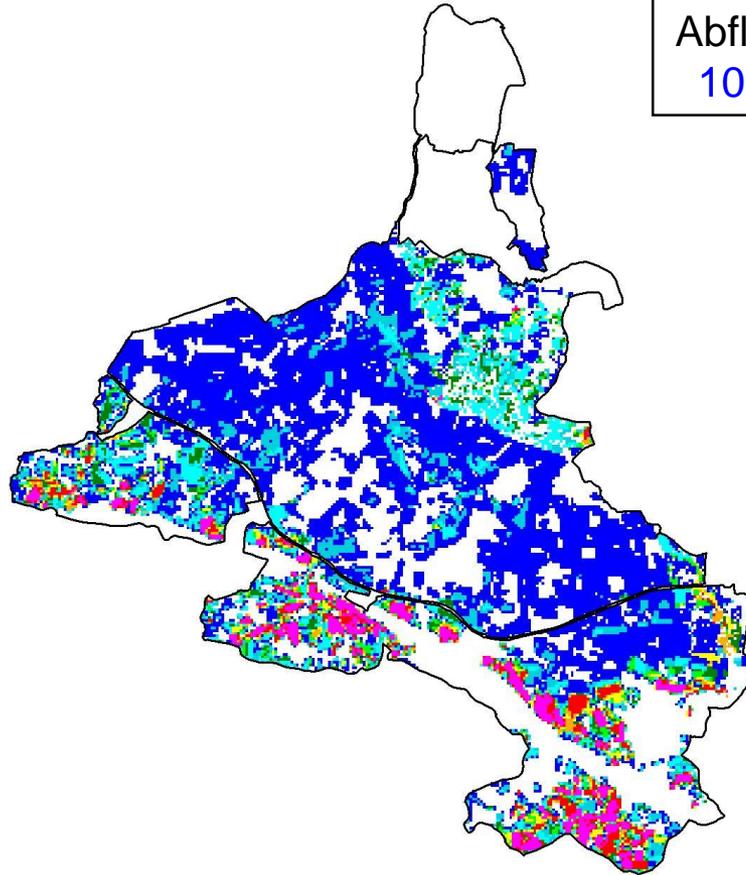
2015: Summe der erosiven P-Emissionen im EZG Dümmer

Abfluss 2015:
109 Mio. m³

2015: **diffus 27,5 t P** - Haupteintragspfad Erosion mit **15,0 t P**

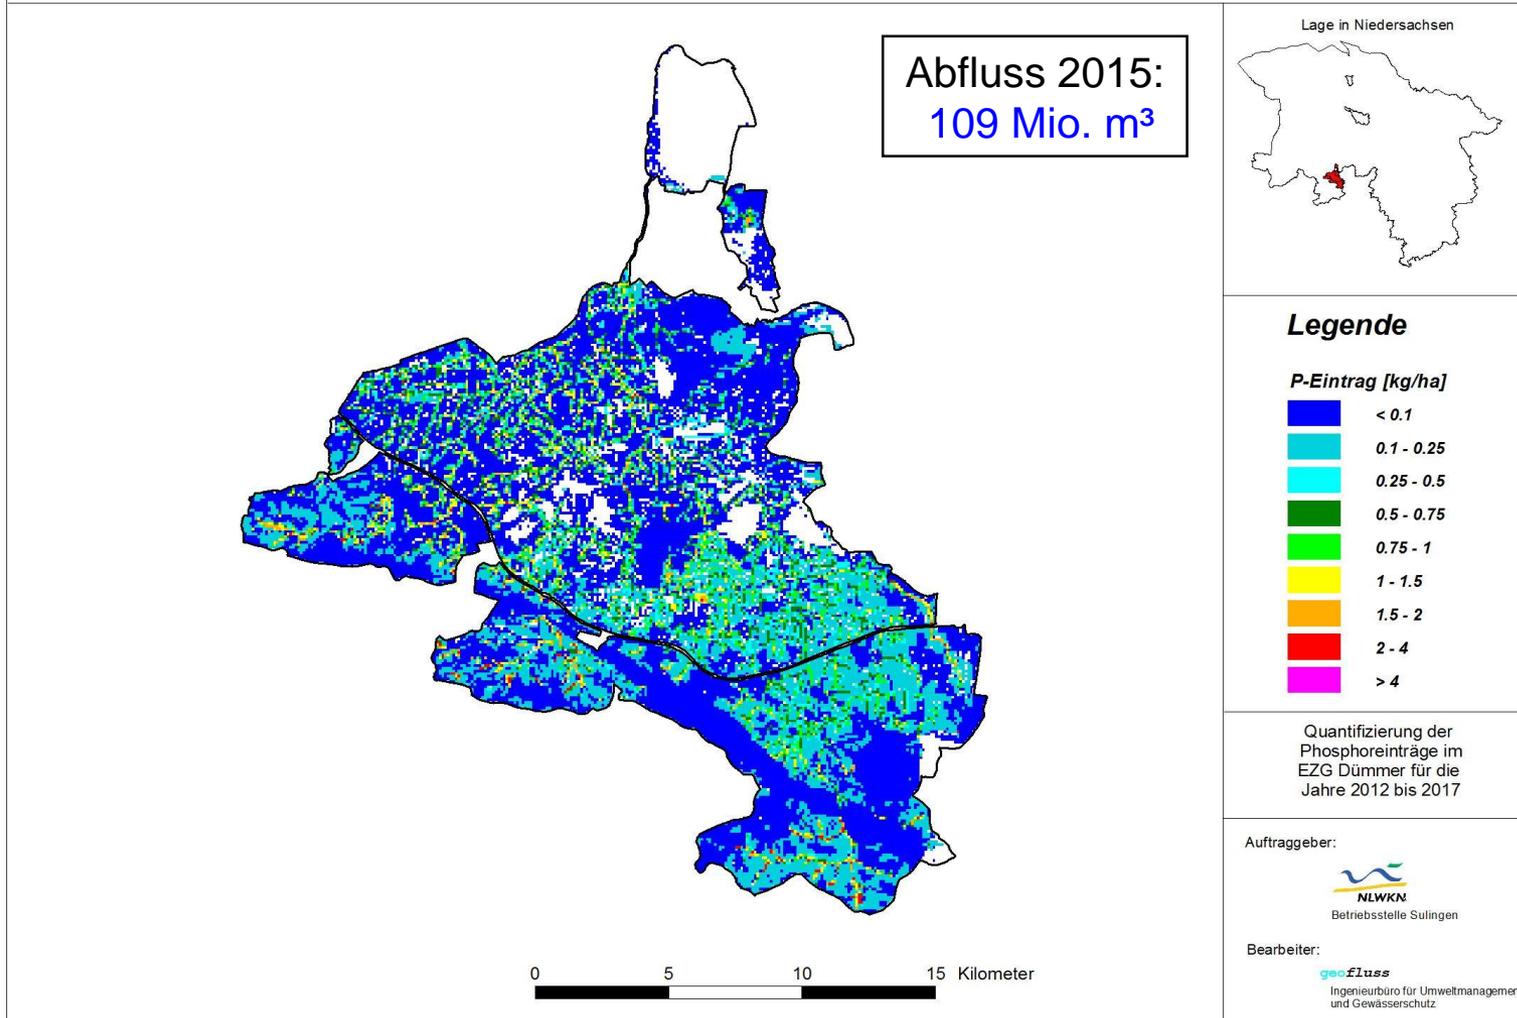
2015: Summe der P-Emissionen über Abschwemmung im EZG Dümmer

2015: Eintragspfad Abschwemmung mit 6,6 t P

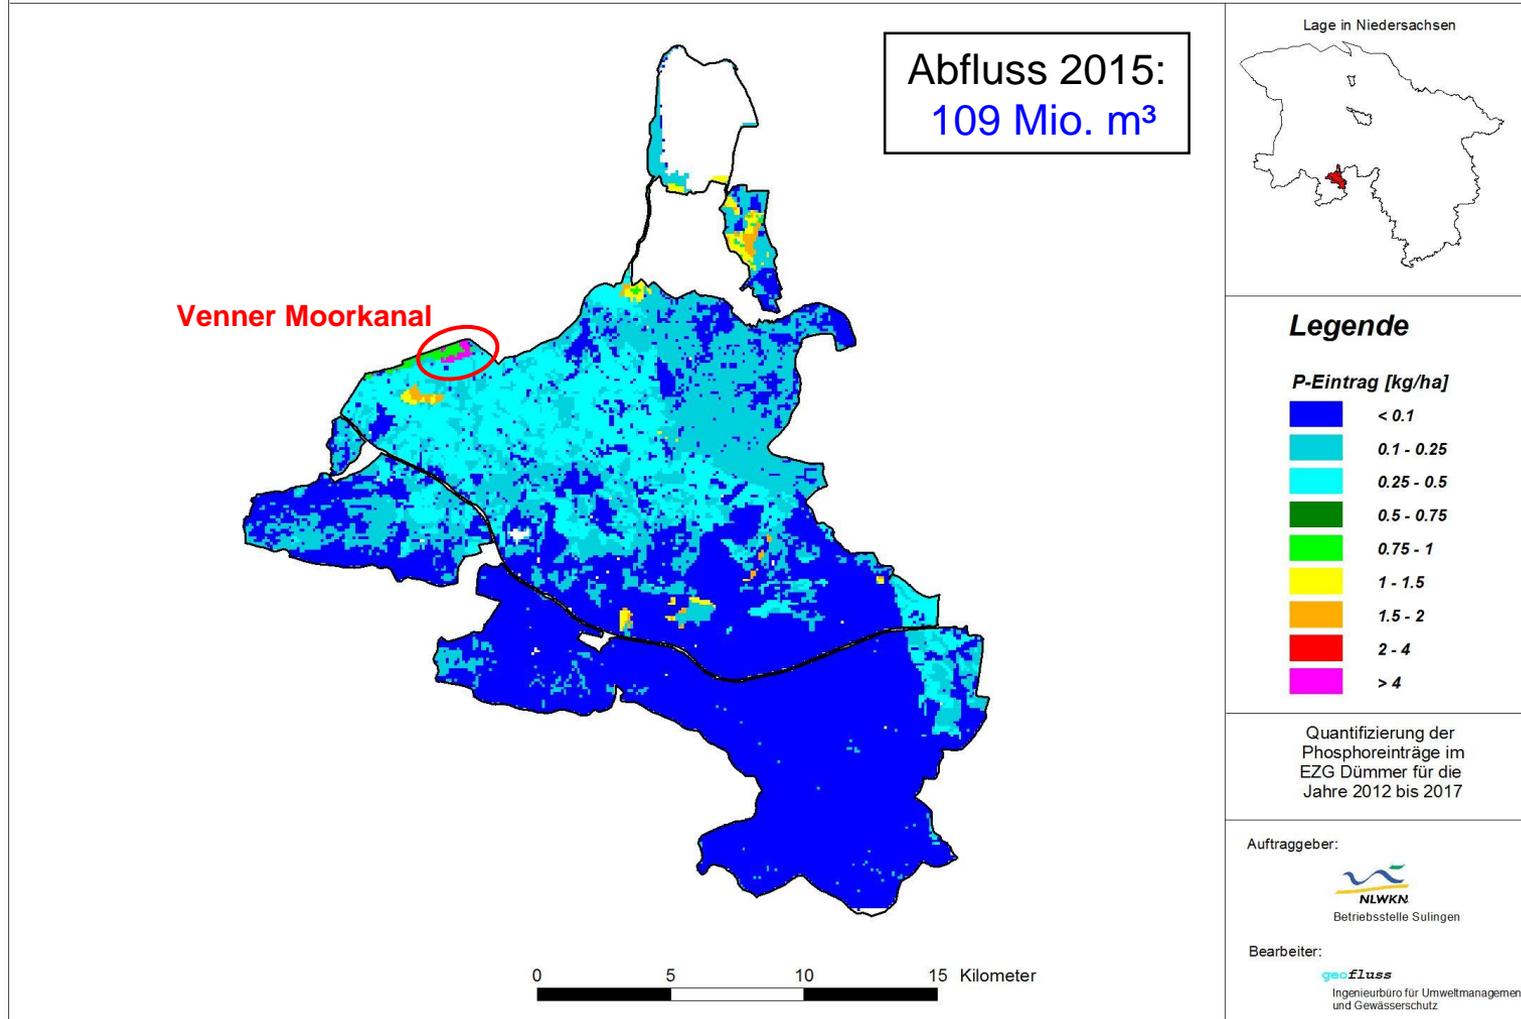
2015: Summe der unterirdischen P-Emissionen im EZG Dümmer

2015: unterirdische Eintragspfade mit 5,0 t P

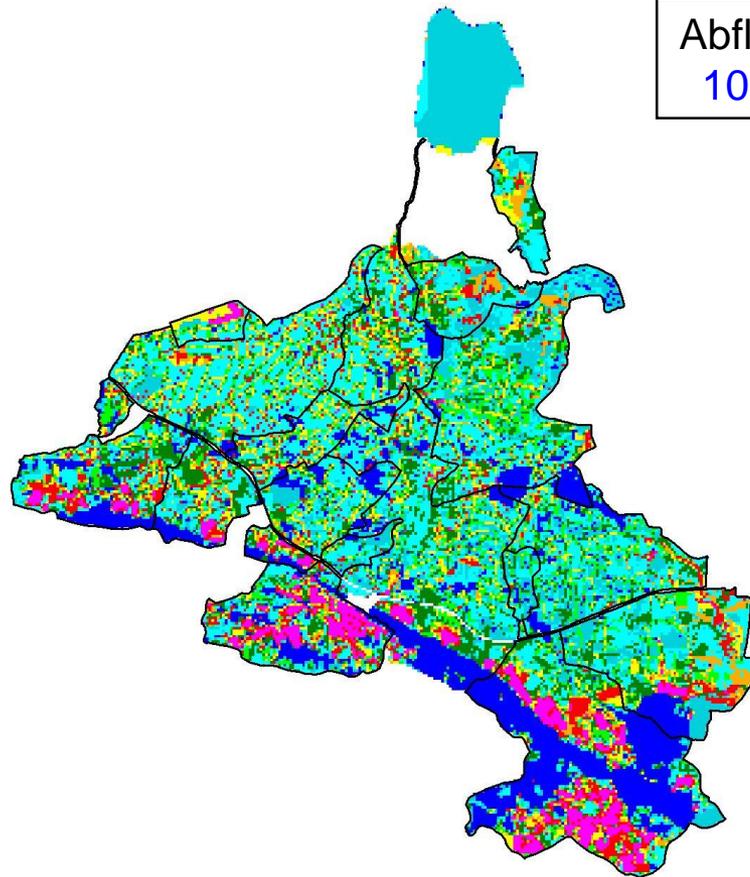
2015: Summe der gesamten P-Emissionen im EZG Dümmer

Abfluss 2015:
109 Mio. m³

2015: 36,2 t P - Haupteintragspfad Erosion mit 15,0 t P

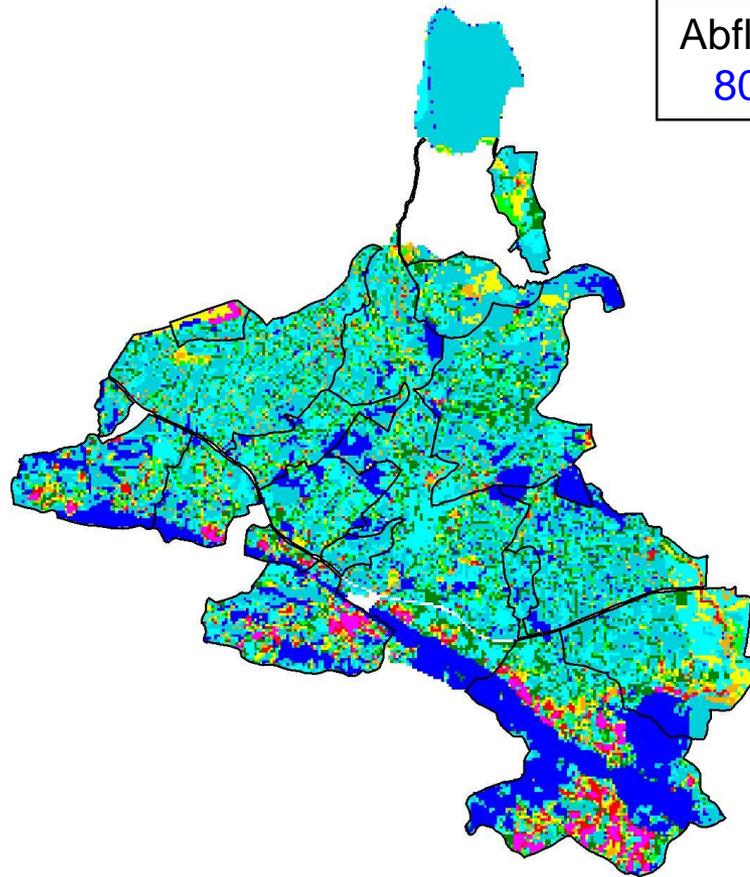
2016: Summe der gesamten P-Emissionen im EZG Dümmer

Abfluss 2016:
80 Mio. m³

2016: **23,9 t P** - Haupteintragspfad Erosion mit **8,1 t P**

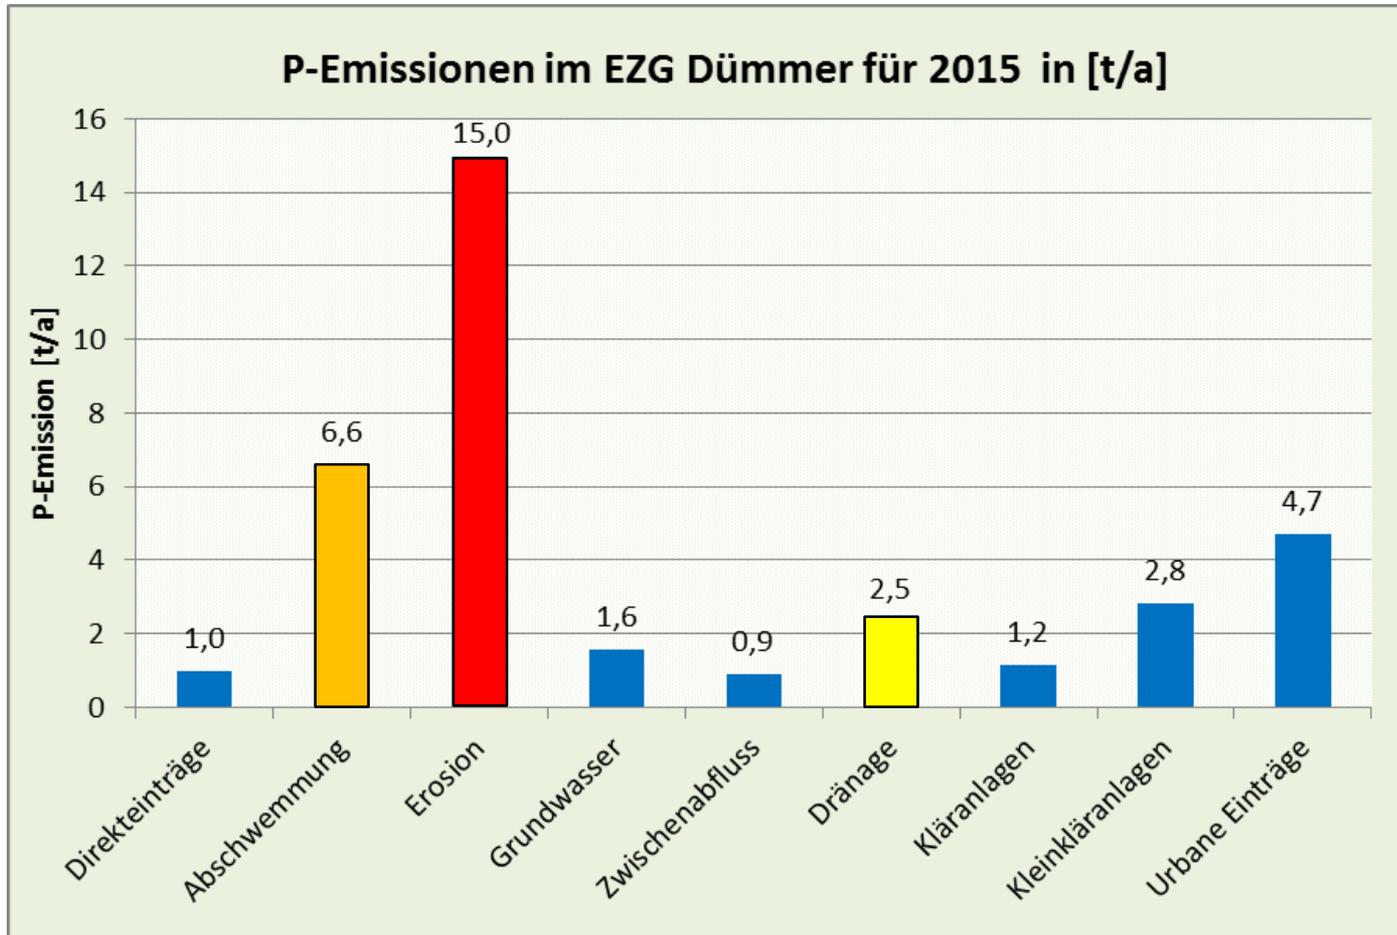
2015: 36,2 t P

Davon: 76,0 % diffuse und 24,0 % punktuelle P-Emissionen

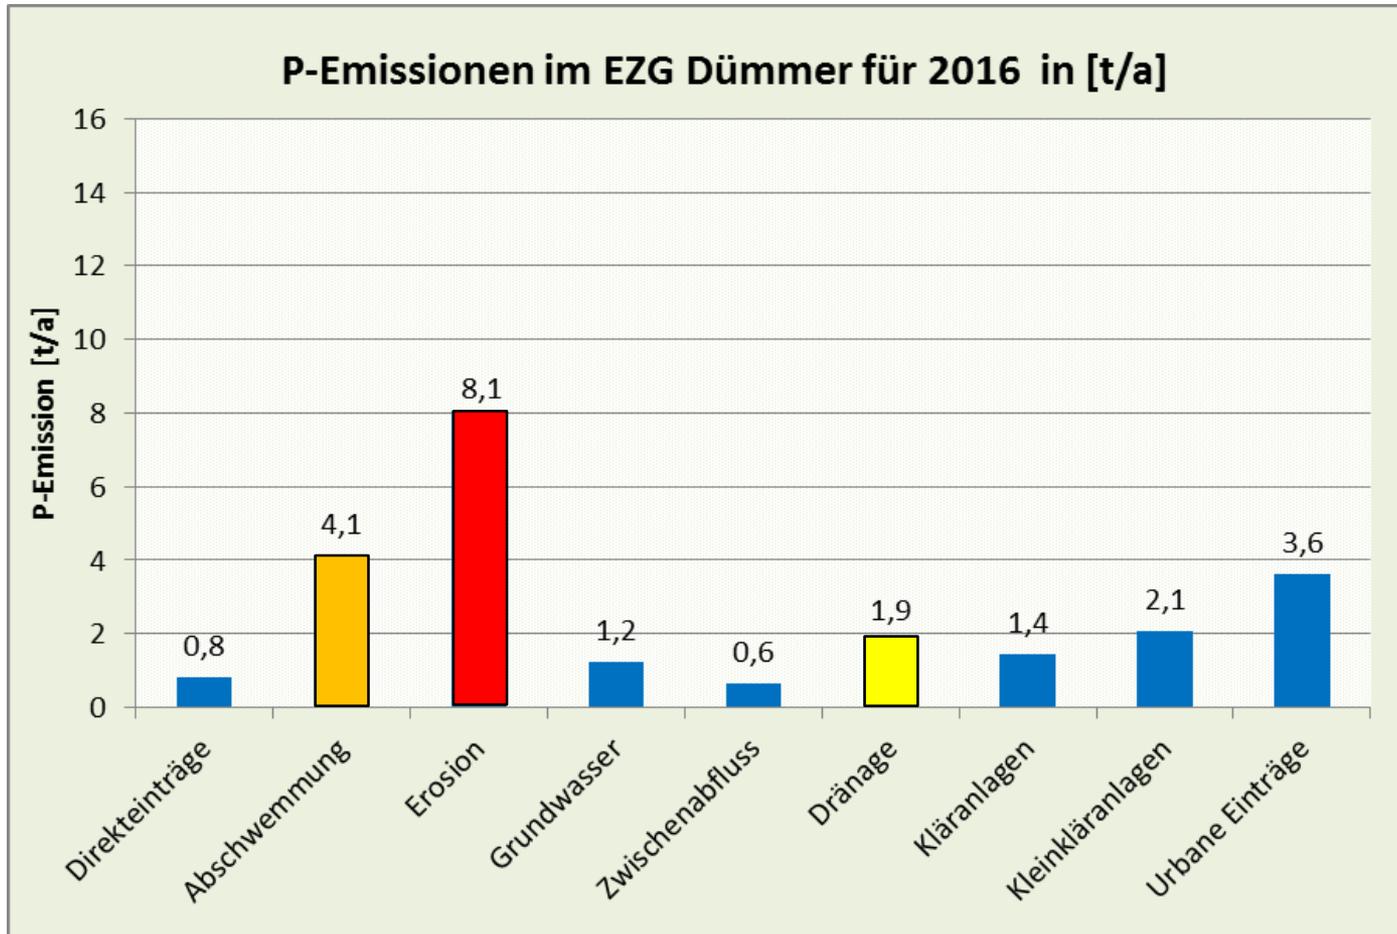
2016: 23,9 t P

Davon: 70,3 % diffuse und 29,7 % punktuelle P-Emissionen

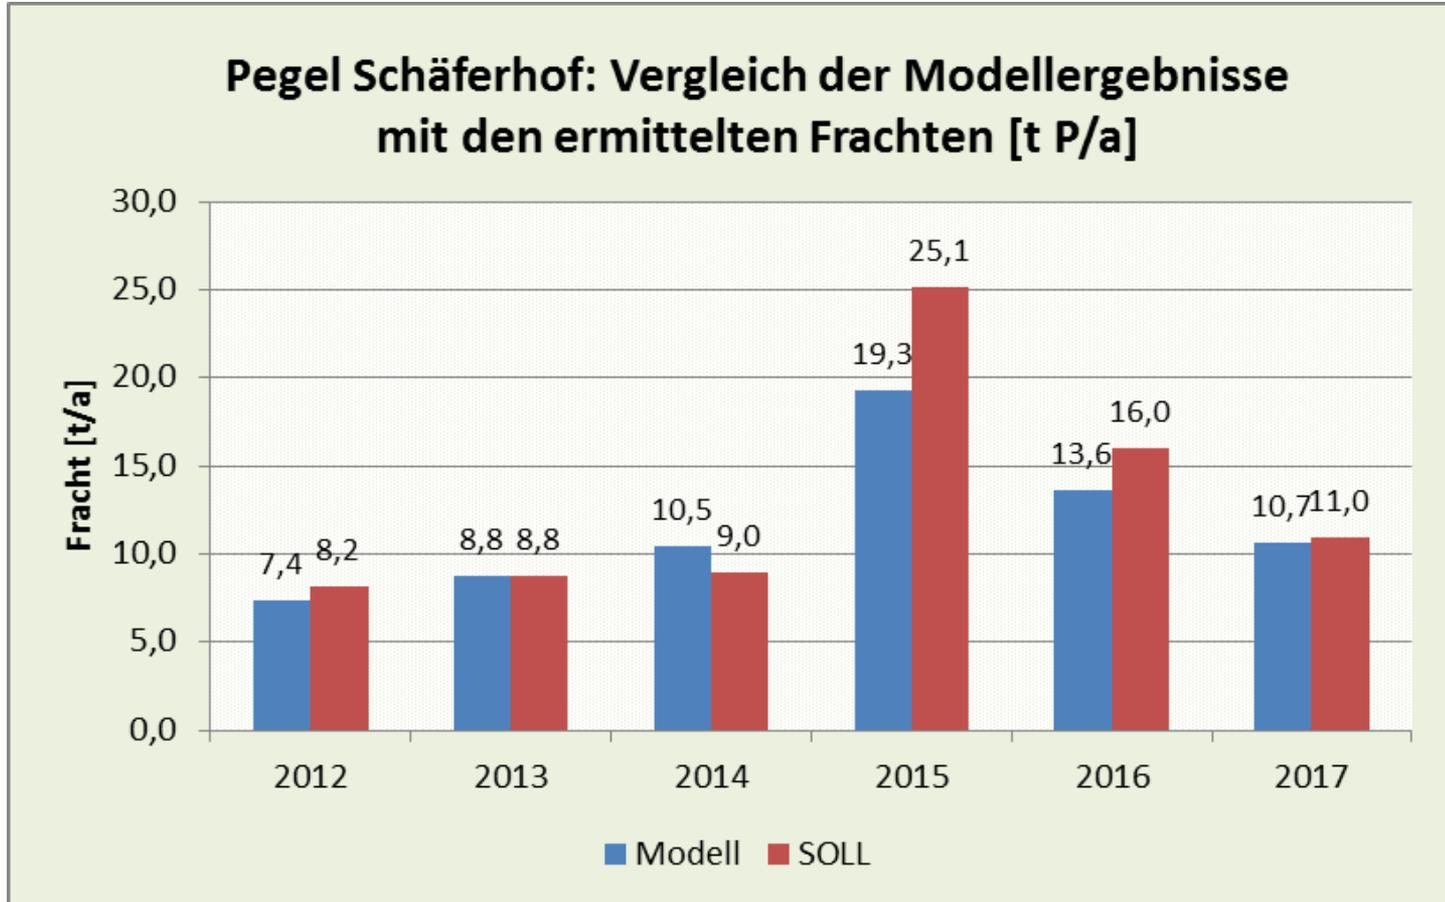
Pegel Schäferhof: Vergleich der Modellergebnisse mit den ermittelten Frachten [t P/a]

Abweichung

Modell [%]: -10,1 0,0 16,1 -23,2 -15,1 -2,8

- ***Modelltechnik erlaubt gute bis sehr gute Abbildung der P-Belastungssituation im EZG Dümmer für die Jahre 2012 bis 2017***
- ***auch das extreme Jahr 2015 wird trotz Unterschätzung der Fracht gut abgebildet***
- ***in allen Jahren ist der Haupteintragspfad Erosion!***
- ***ermöglicht konkrete Ausweisung von räumlichen Belastungsschwerpunkten und relevanten Eintragspfaden***
- ***Erosionsschutzmaßnahmen sollten höchste Priorität besitzen!***

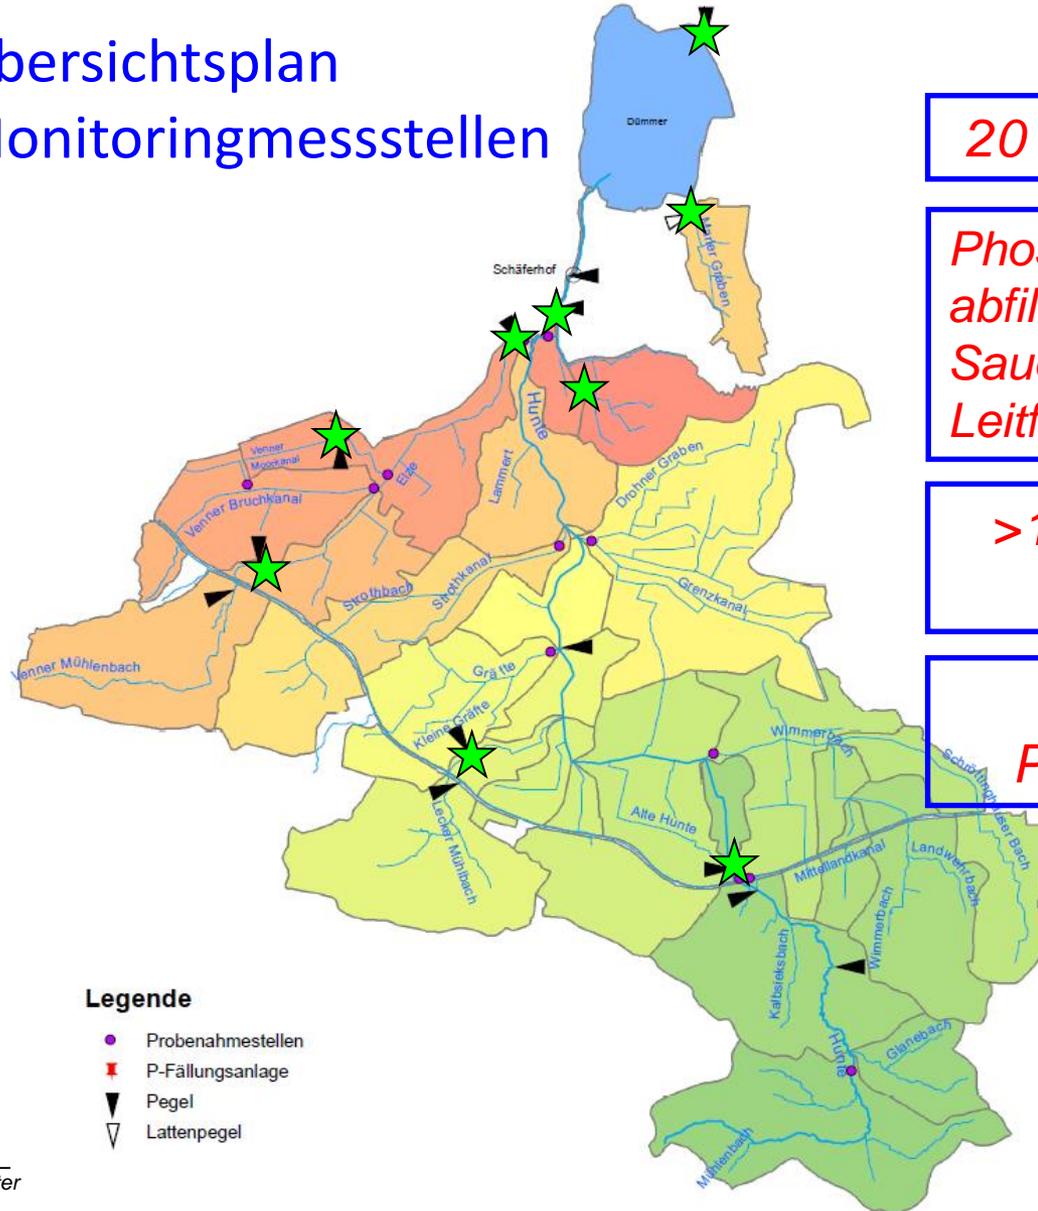
Übersichtsplan Monitoringmessstellen

20 Probenahmestellen

**Phosphat,
abfiltrierbare Stoffe,
Sauerstoff, pH-Wert,
Leitfähigkeit, Temperatur**

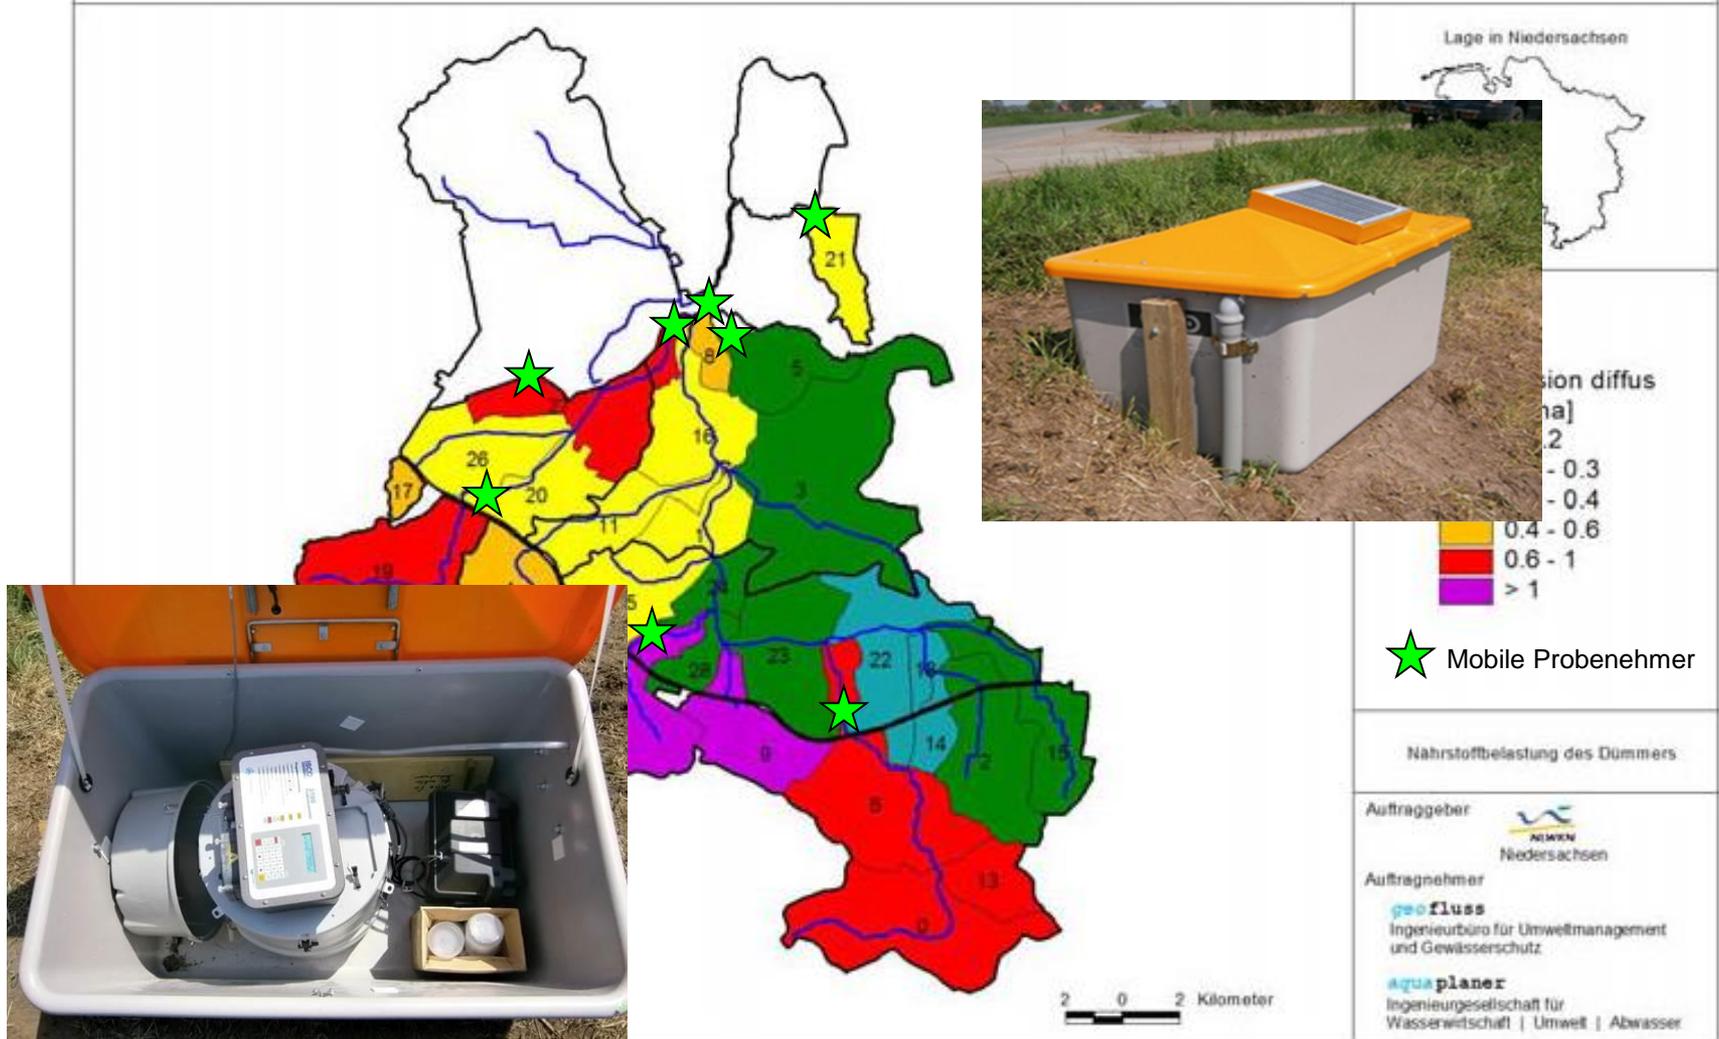
Diffuse P-Immission der landwirtschaftlichen Nutzfläche pro TEZG im EZG Dümmer für 2010
