Zur limnologischen Situation des Dümmer
- Dümmerforum I am 27.06.19 -

Limnologe Hans-Heinrich Schuster

NLWKN
Seenkompetenzzentrum

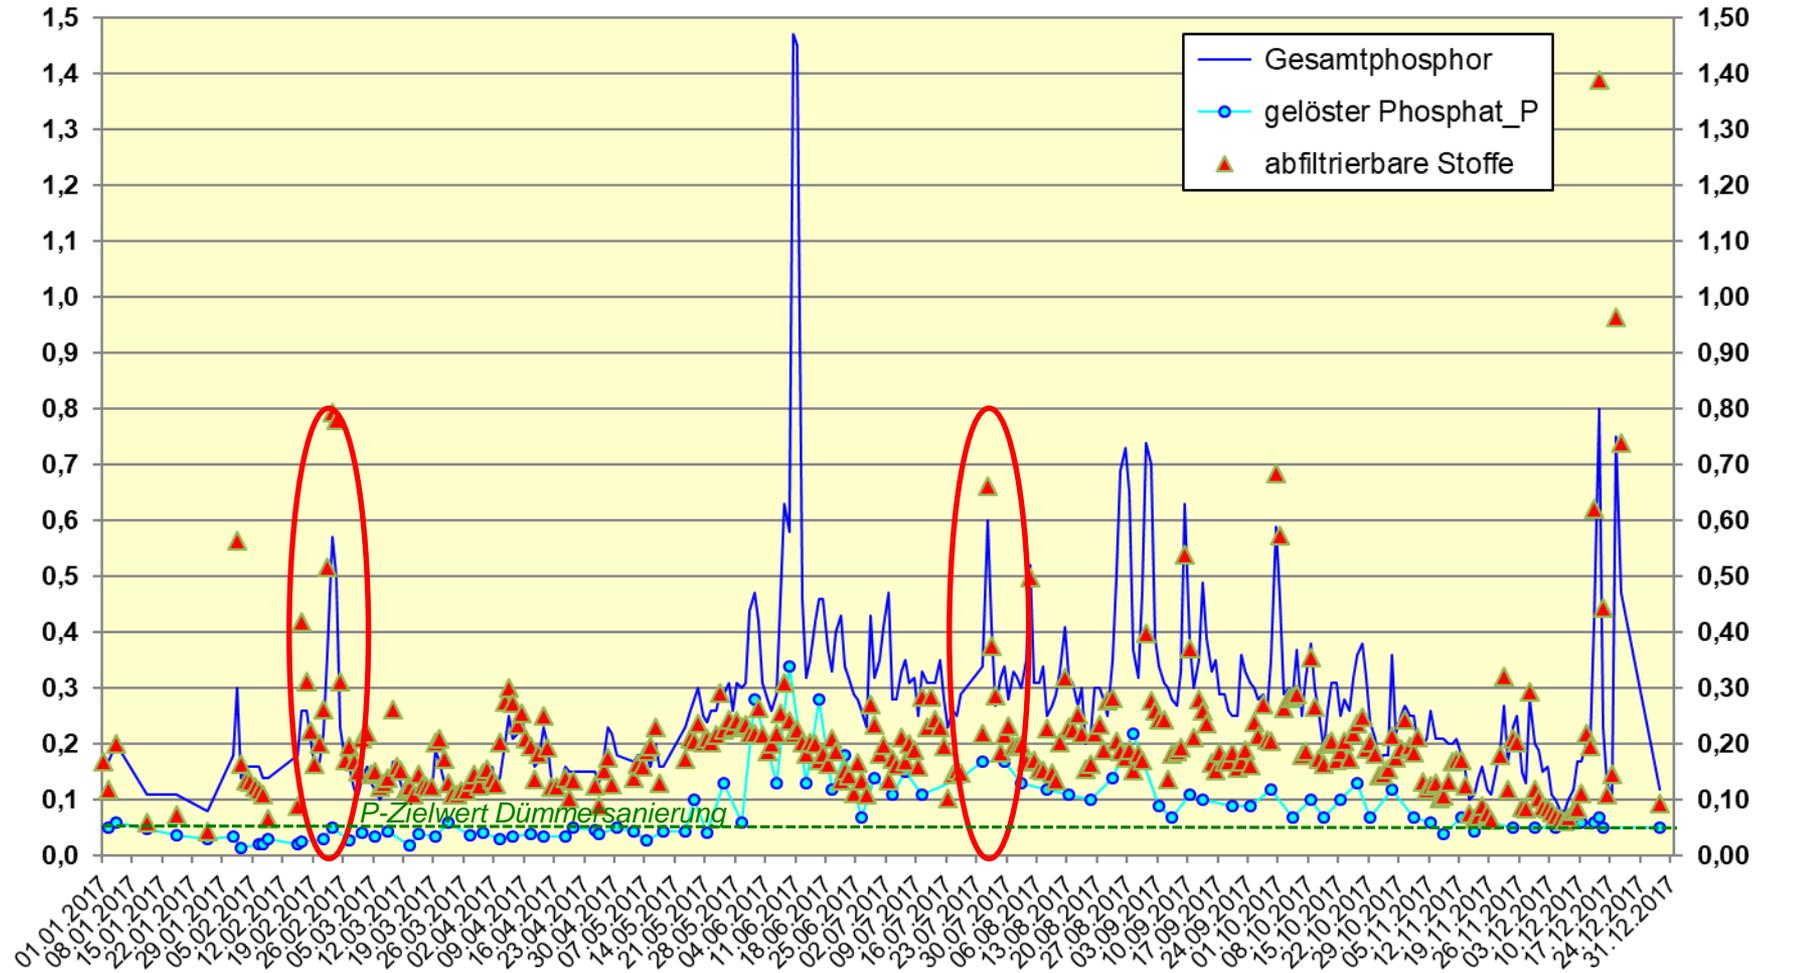
Hunte Wittlage - automatischer Probenehmer

Gesamtphosphor [mg/L]

abfiltrierbare Stoffe / 100 [mg/L]

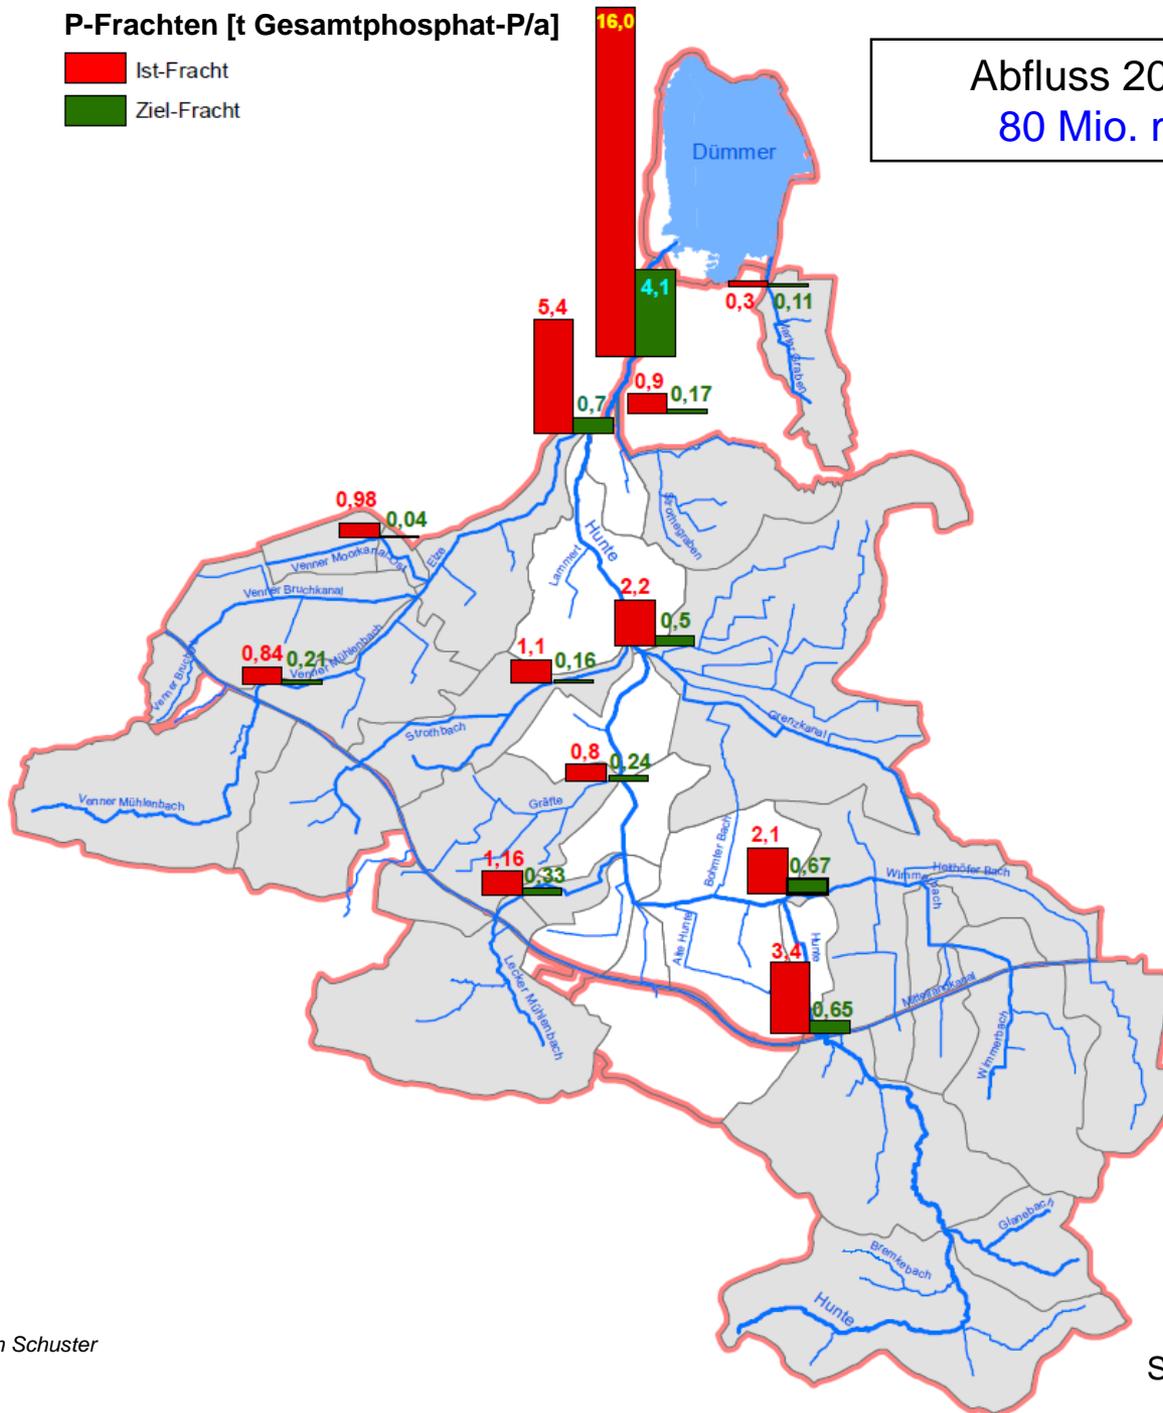
P-Frachten [t Gesamtphosphat-P/a]

- Ist-Fracht
- Ziel-Fracht

Abfluss 2015:
109 Mio. m³
